# Faktenblatt 5 (Beilage 4.5)

## Heimiwald Nord

### Lawinenzug kantonale Nr. 3082.2

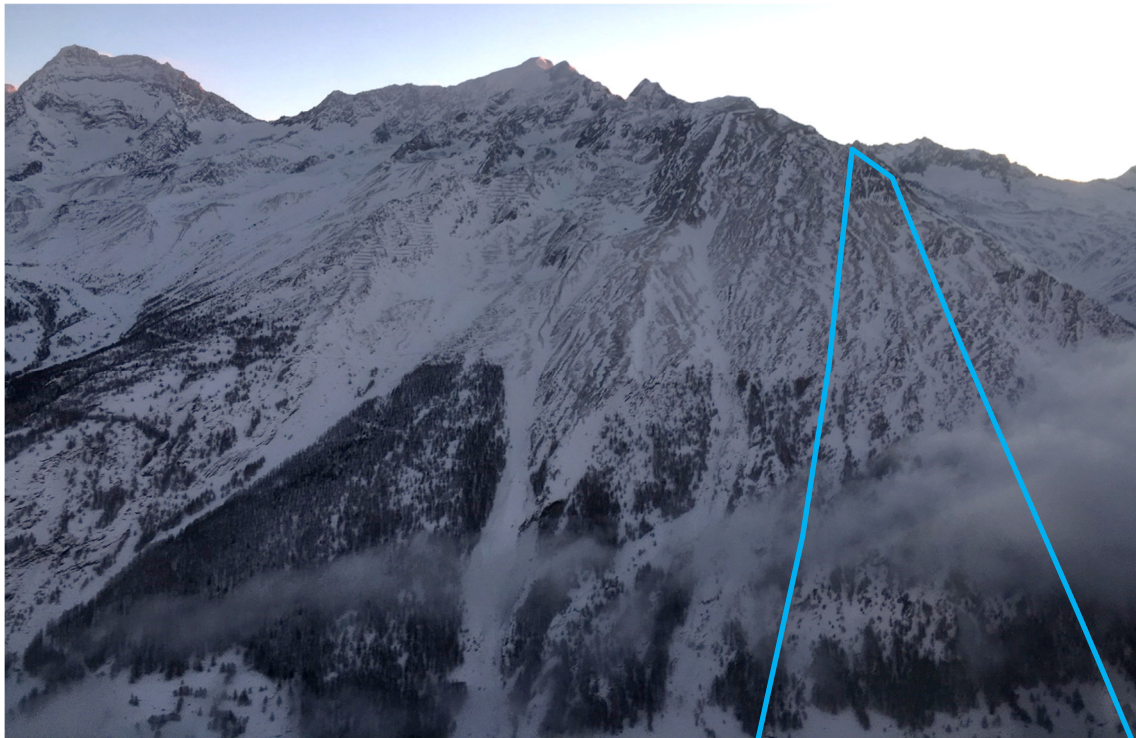
Blick in Richtung Grundbärg mit dem Lawinenzug Heimiwald Nord blau markiert (ungefähr eingezeichnet). Das Gelände oberhalb der Waldgrenze ist oft verblasen. Foto: U. Andenmatten, Januar 2018.

nördlich befindenden Lawinenzügen Dutterchi und Bachtelu (Faktenblatt 4). Im Gegensatz zu diesen beiden Lawinenzügen sind die Anrissgebiete im Lawinenzug Heimiwald flächig ohne markante Gräben. Dies scheint einen markanten Einfluss auf den Wind und die damit verbundene Schneerosion zu haben. Der gesamte Grundbärg ist gemäss Auskunft von [10] sehr oft verblasen. Abbildung 2 und Abbildung 3 zeigen dies auch gut.

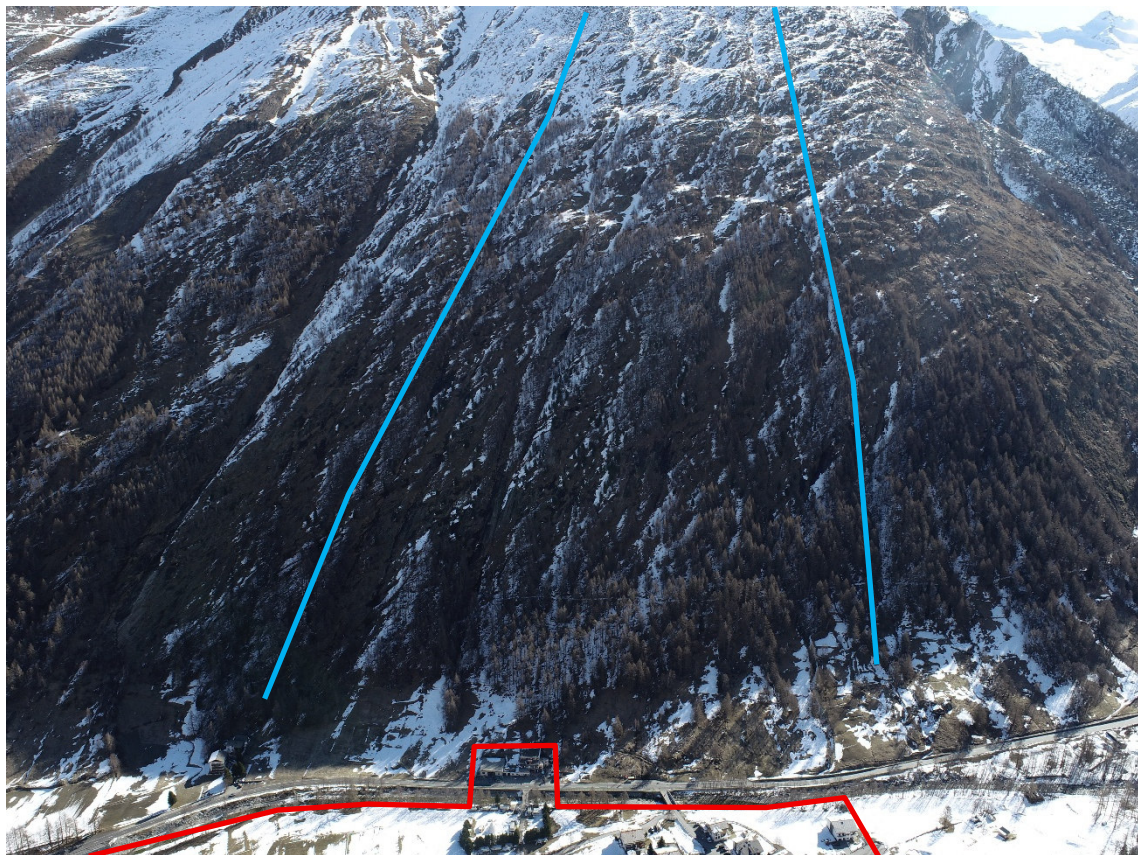
Abbildung 3

Unterer Bereich des Lawinenzugs Heimiwald Nord. Foto: geoformer igp AG, 20.03.2025.

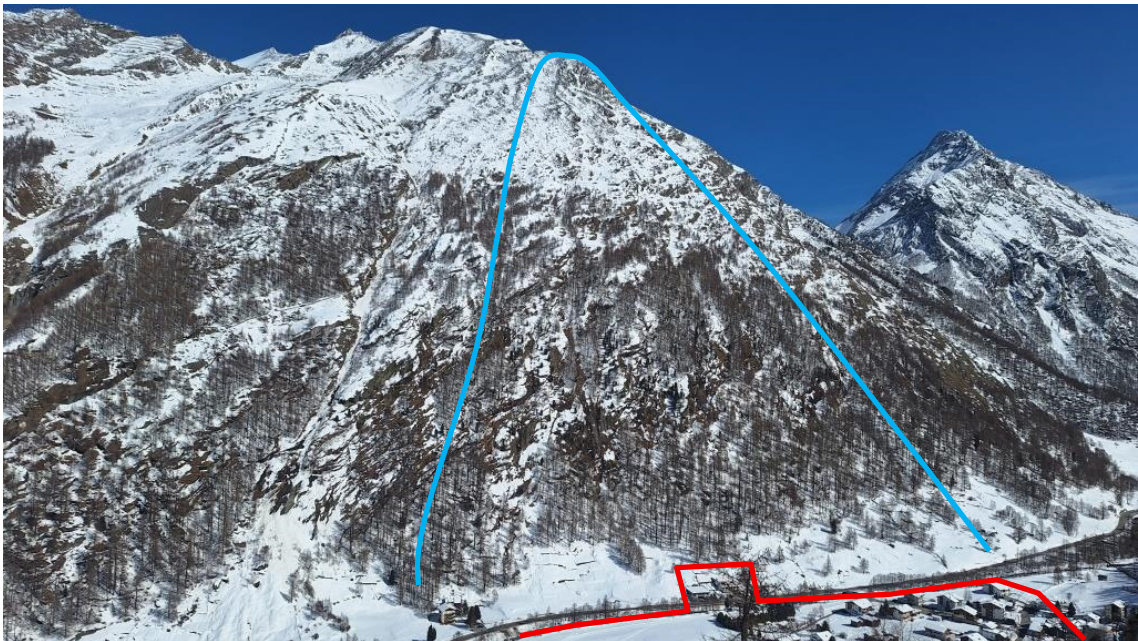
**Abbildung 4**  
Lawinenzug Heimiwald Nord (blau) und Detailperimeter (rot). Foto: geoformer igp AG, 19.03.2026.

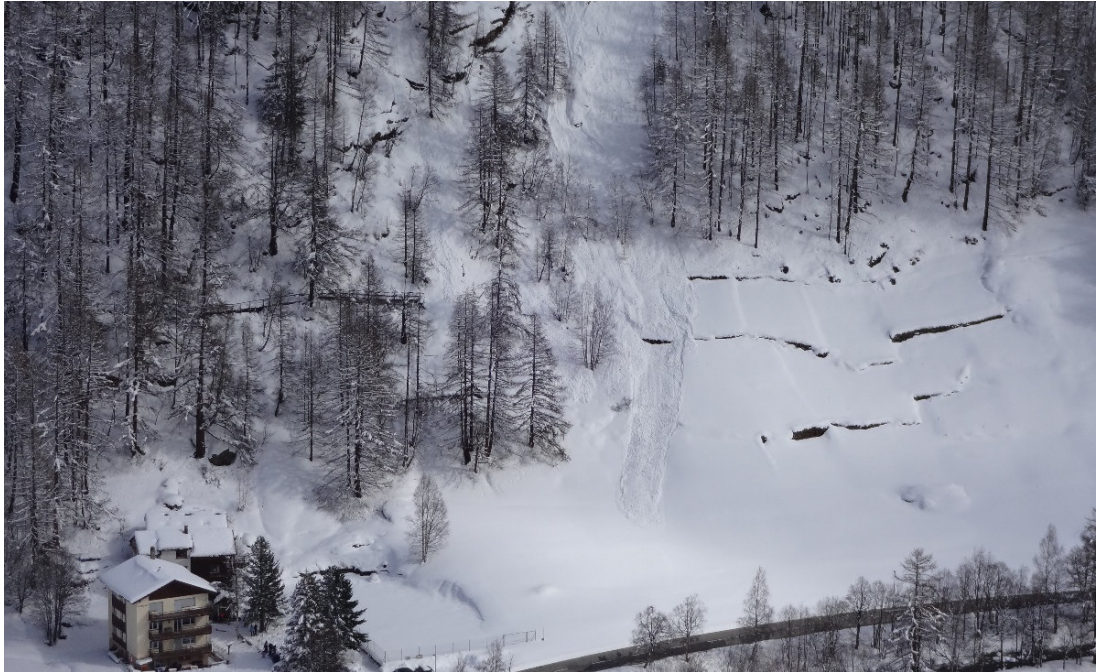
**Abbildung 6**  
Spontane Schneebrettlawine aus dem Heimiwald am 10.03.2024 kam auf ca. 1'596 m ü. M. zum Stillstand. Der Detailperimeter befindet sich auf der linksufrigen Seite der Saaser Vispa. Foto. G. Zurbriggen [12].

Im Lawinenzug Heimiwald (Nord) sind nur vier Lawinen dokumentiert. Die letzte dokumentierte Lawine ereignete sich am 10.03.2024, als ein spontanes Schneebrett in unbekanntem Gebiet anriss und bis in den Talgrund auf ca. 1'596 m ü. M. östlich oberhalb der Kantonsstrasse floss.

| Datum | Beschreibung | Geschätzte Wiederkehrdauer |
|---|---|---|
| 10.03.2024 | Eine spontane Schneebrettlawine lagerte sich auf 1'596 m ü. M. ab. [12] (Abbildung 6) | ca. 30 Jahre |
